## **COMUNE DI LONGARE**

### **Sistema di monitoraggio all'interno della cavità sotterranea denominata "Grotte di Costozza"**

**Ditta :** Funghi di Costozza s.r.l. di Rigoni Dott. Andrea

Data: 22 Agosto 2013

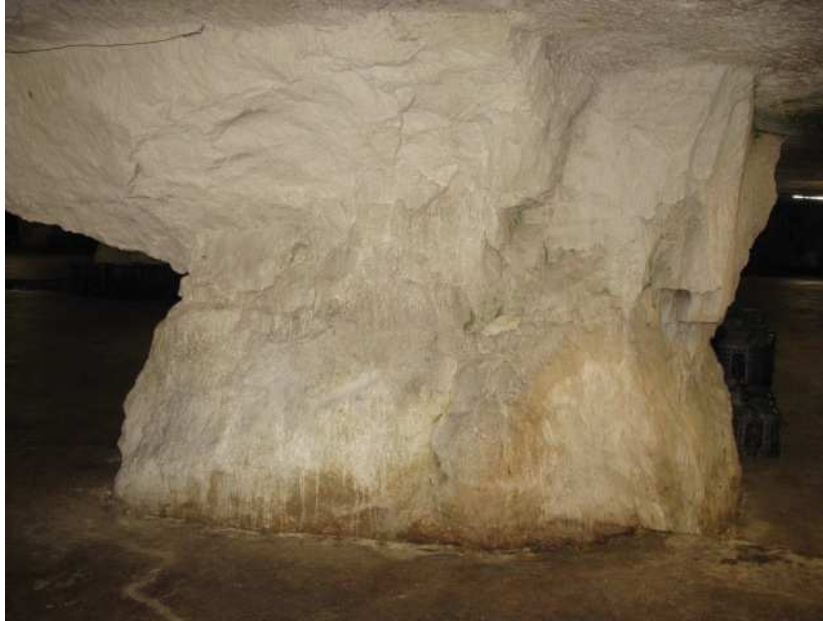
- Gran parte dei pilastri esistenti presentava significative fatturazioni indicanti uno schiacciamento ad opera della volta, conseguenza di un sottodimensionamento, al momento della antica attività estrattiva, dei "pieni", ovvero dei pilastri lasciati in posto, rispetto ai vuoti, ovvero delle cavità create con l'estrazione del materiale.

- In alcune sale la volta presentava fessurazioni orizzontali e deformazioni "ad arco" indicanti l'inizio della deformazione dovuta al carico sovrastante.
- L'entità delle fessurazioni esistenti indicava che il sistema ipogeo stava sostenendosi più in virtù della rigidità della volta, ovvero della sua lenta velocità di deformazione e quindi di collassamento, che dell'effettiva portanza dei pilastri.

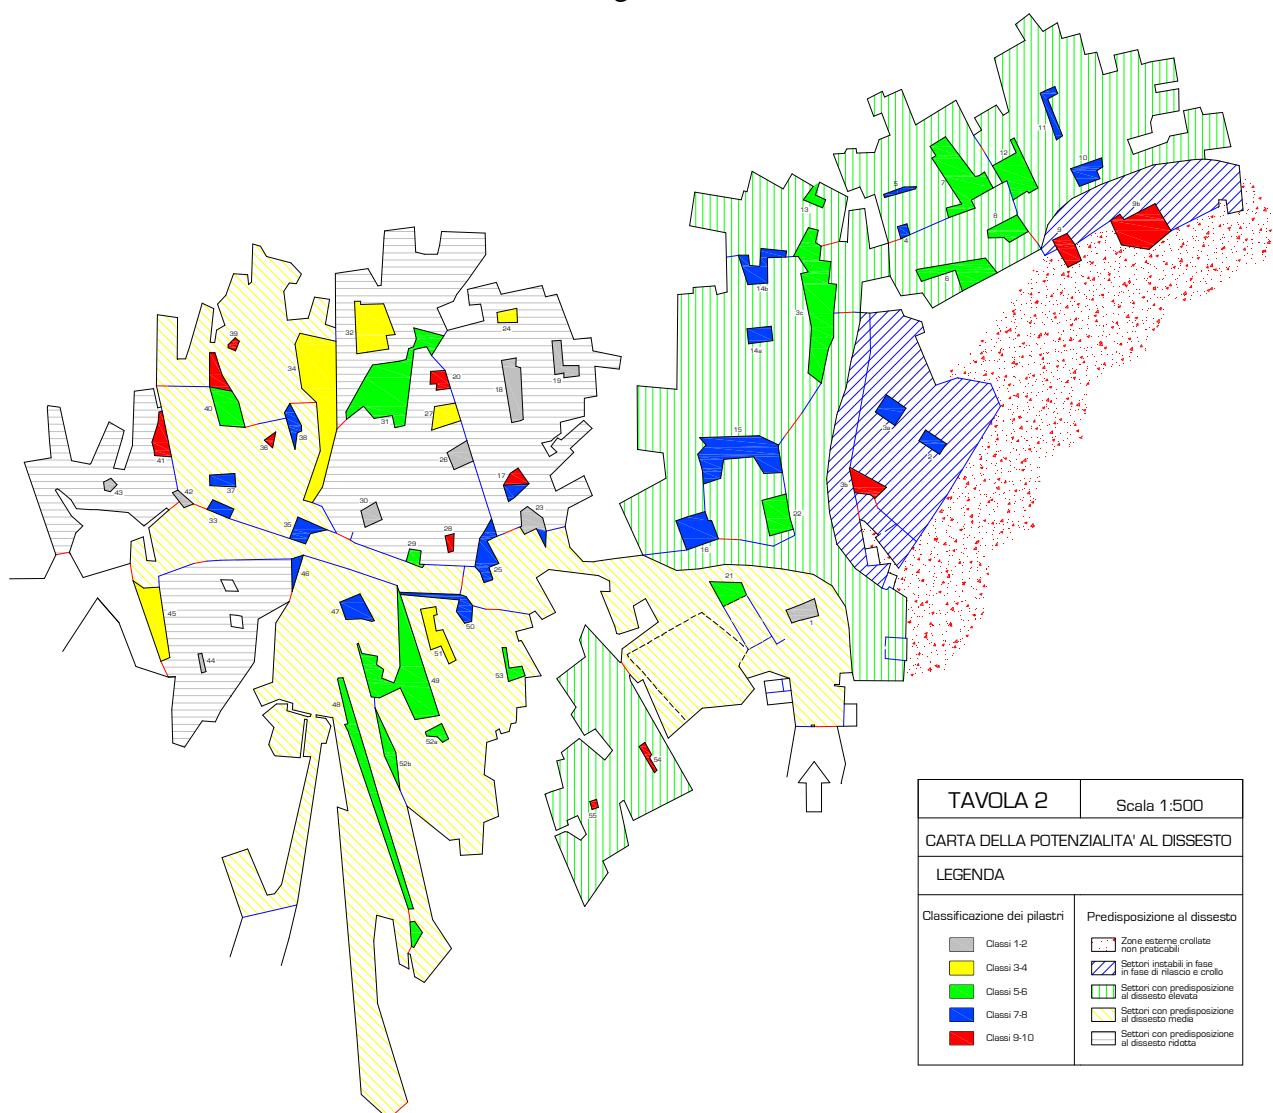
Le conclusioni della campagna di indagine FASE 1 sono state riassunte in un elaborato grafico ove oltre alla classificazione dei pilastri in basi a classi di qualità relative allo stato di

conservazione, è stata riportata una valutazione preliminare della potenzialità al dissesto delle varie aree in cui è attualmente suddivisa la fungiaia di Costozza.

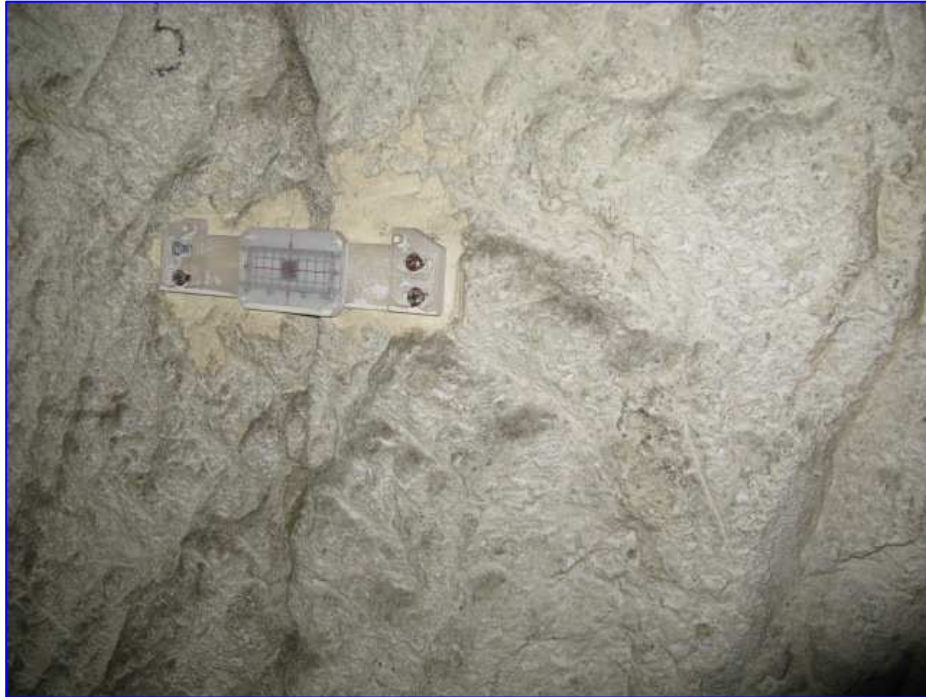
Tra la FASE 1 e la FASE 2 sono stati installati, in via provvisoria. Una serie di FESSURIMETRI meccanici, per una valutazione sommaria dell'entità degli spostamenti di alcune fessurazioni esistenti, considerate critiche.

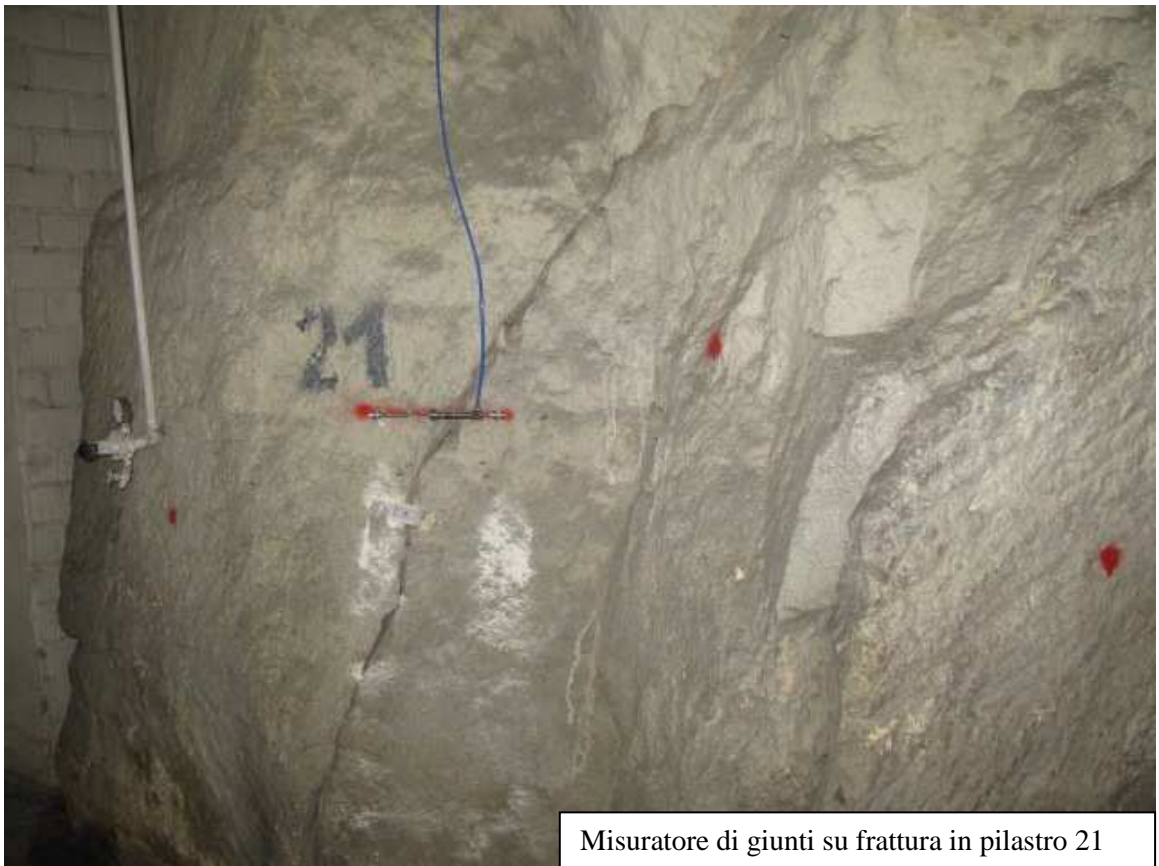
**Misuratore di giunti su frattura in pilastro 21**

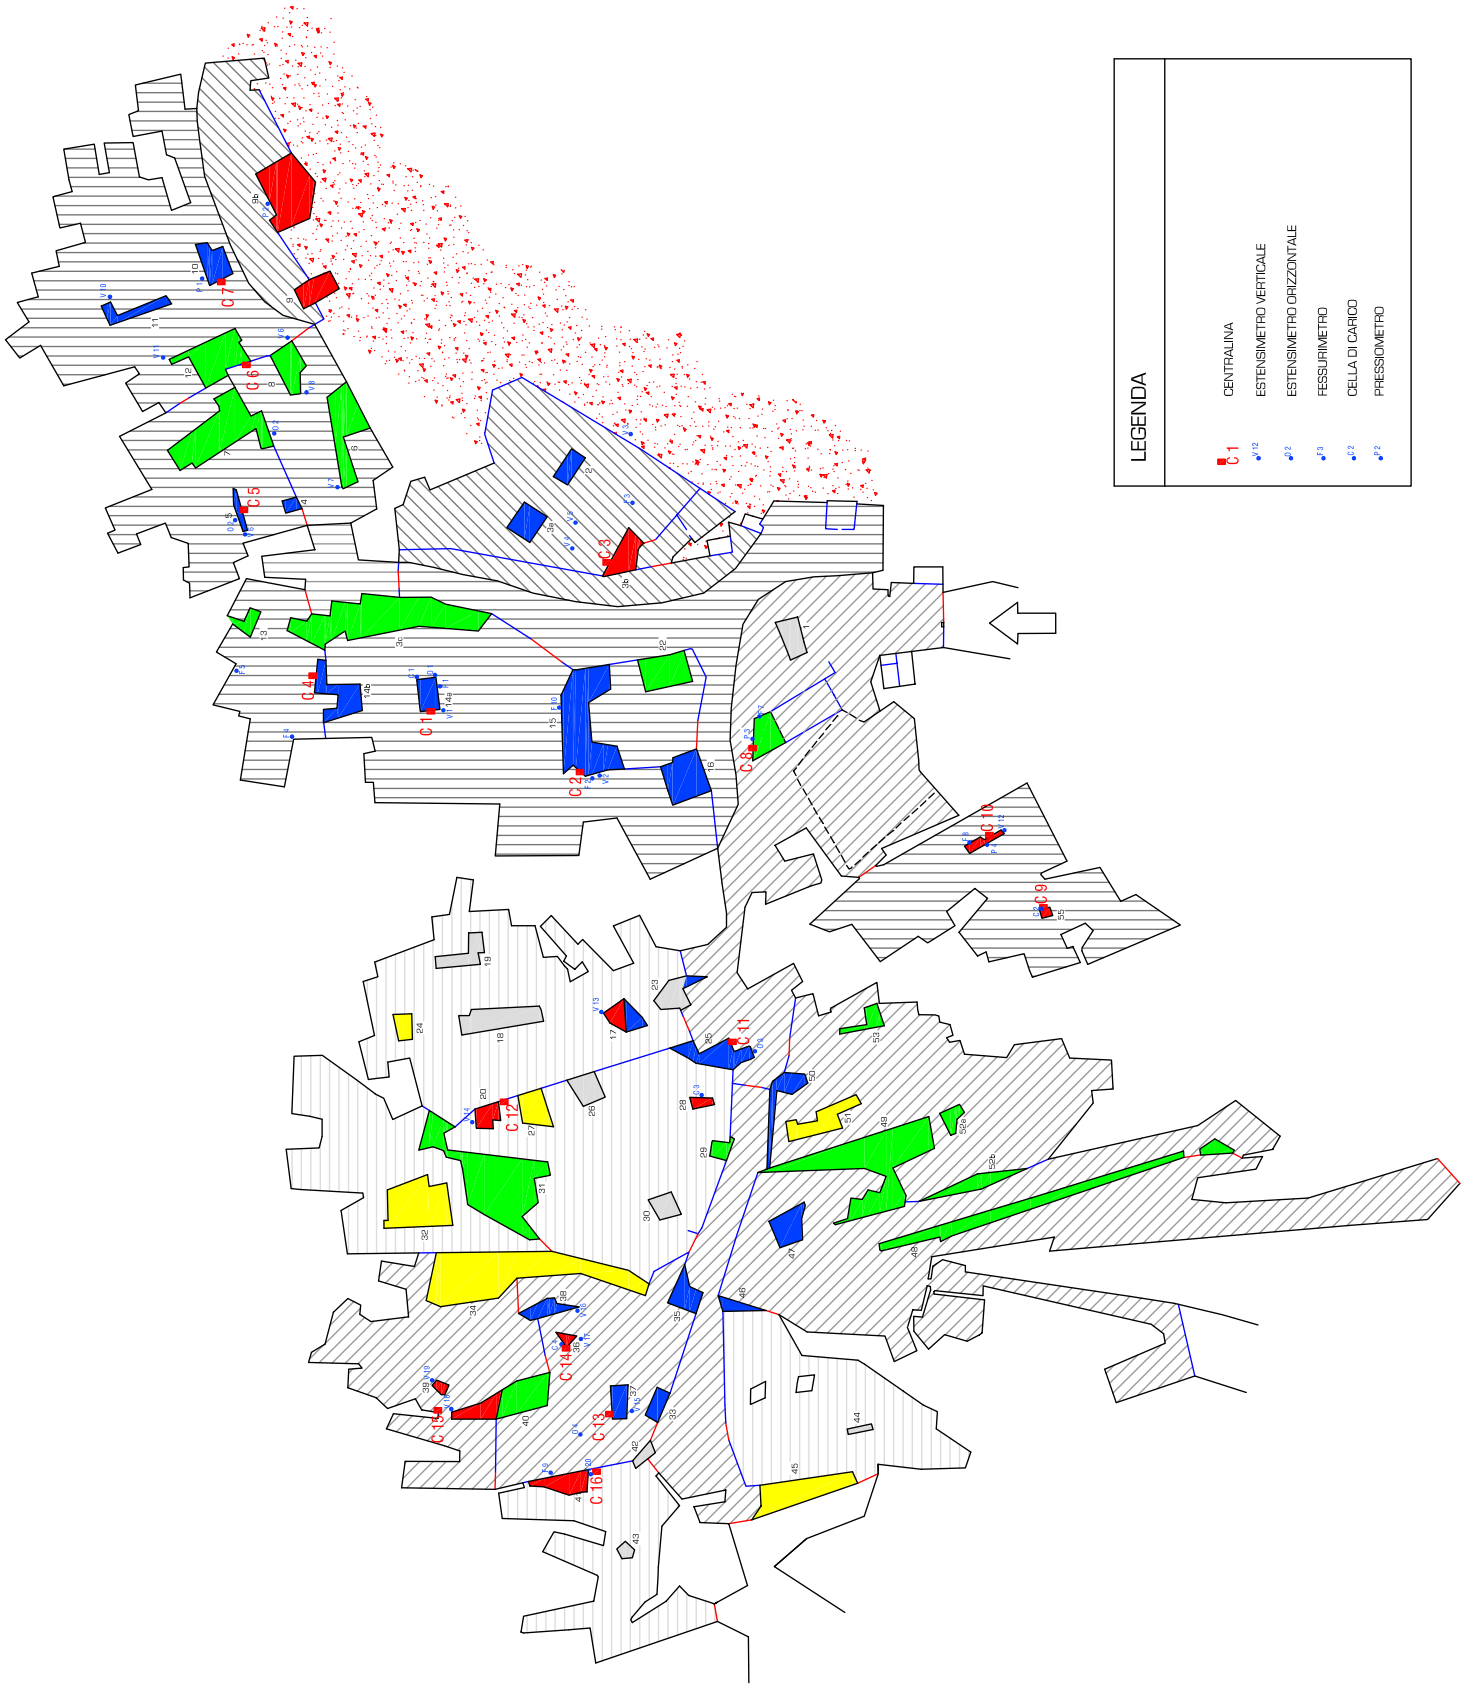
Dai primi risultati le deformazioni, ove esistenti, sono, nell'arco di tempo considerato, trascurabili.
