1 – INTRODUZIONE

In data 5 Maggio 2012, poco prima quindi degli eventi sismici del 20-29 maggio 2012, era stato eseguito un primo sopralluogo nel piazzale di una sottostazione elettrica di un comune del mantovano: in tale piazzale si erano manifestate deformazioni nel manto in conglomerato bituminoso della pavimentazione e fessurazioni nelle opere murarie perimetrali. Tali deformazioni erano state oggetto di precedente indagine geologica che aveva escluso, quali possibili cause, cedimenti del terreno e rigonfiamenti del terreno naturale o del riporto. L'indagine riconosceva comunque che le deformazioni erano provocate da movimenti orizzontali, non precisati.

PIANTA DEFORMAZIONI E TRENI D'ONDA

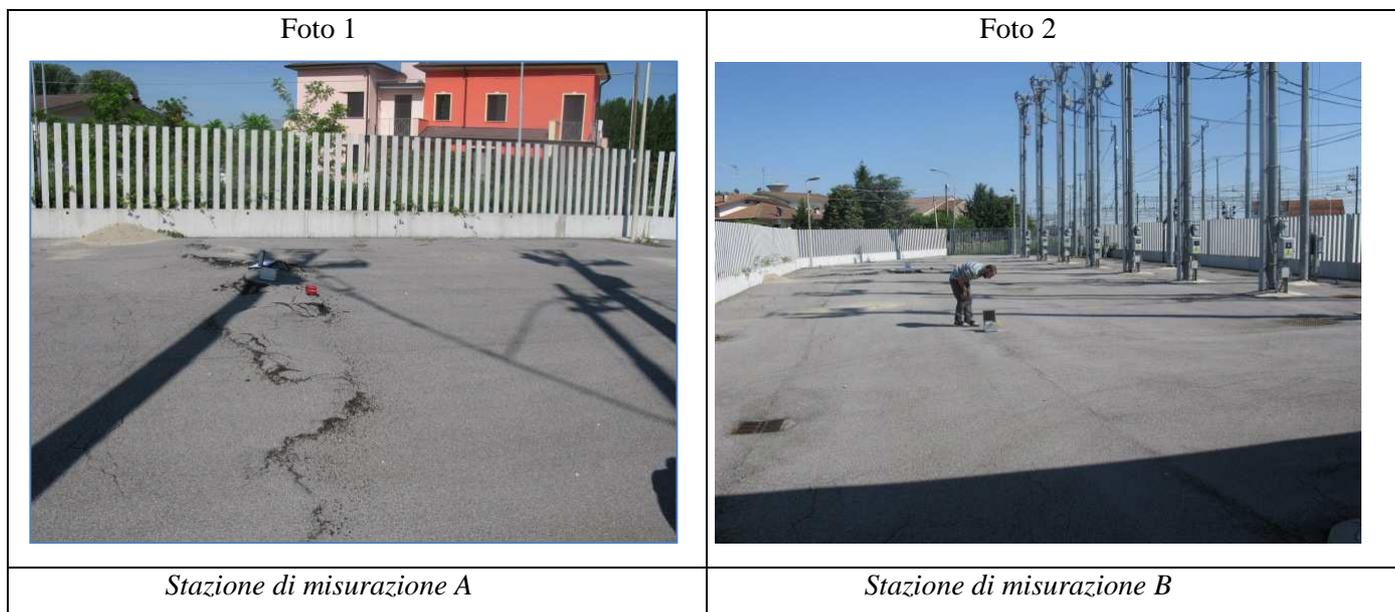
Un'onda sismica non è altro che la propagazione in un mezzo di un fenomeno oscillatorio dovuto ad un processo di liberazione di energia (infissione di pali, passaggio di mezzi pesanti, ecc.). Le onde sismiche possono essere distinte in onde di compressione (P) e onde di taglio (S) che sono i due tipi di onde che si propagano radialmente in un mezzo monofase e isotropo come ad esempio un continuo viscoelastico. Come è noto nelle onde P la direzione di vibrazione coincide con la direzione di propagazione, mentre nelle onde S le due direzioni sono ortogonali. L'obiettivo primario della presente campagna di misurazione è stato quello di determinare l'entità delle vibrazioni - deformazioni indotte dal passaggio dei treni (in particolar modo quello dei treni merci carichi). Per comprendere se il quadro deformativo esistente, all'interno del piazzale, sia legato alla distruzione delle sollecitazioni indotte dai treni in transito sono state posizionate due stazioni

di misura. La stazione A in prossimità della fratturazione più marcata e la stazione B in una zona dove non si sono riscontrate lesioni.

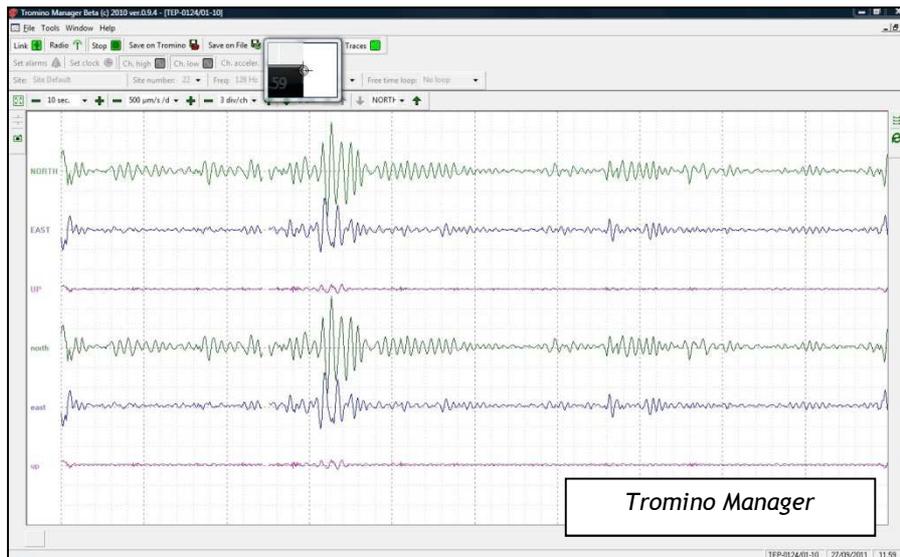
Per le registrazioni sono state utilizzate due stazioni sismiche digitali compatte e leggere, equipaggiate con sismometri a banda larga e alta sensibilità (Tromino – Micromed S.p.a.), costituiti da n°6 velocimetri a breve periodo smorzati criticamente, di cui n°3 a basso guadagno per il rilievo di vibrazioni artificiali di grande ampiezza. Le caratteristiche tecniche della strumentazione utilizzata (masse ridotte, struttura rigida non risonante costituita da materiali non-diffragenti, dinamica di oltre 23 bit, ottimizzazione automatica del guadagno per ogni campione, frequenza di campionamento fino a 1024 campioni per secondo, accuratezza relativa $>10e-4$ nell'intervallo di frequenze 0.1-200 Hz) consentono nella generalità delle condizioni ambientali una buona qualità del segnale sismico acquisito sulle tre componenti (verticale, longitudinale e trasversale). I dati sono stati trattati con due software specifici: *Tromino Manager* e *Grilla*.

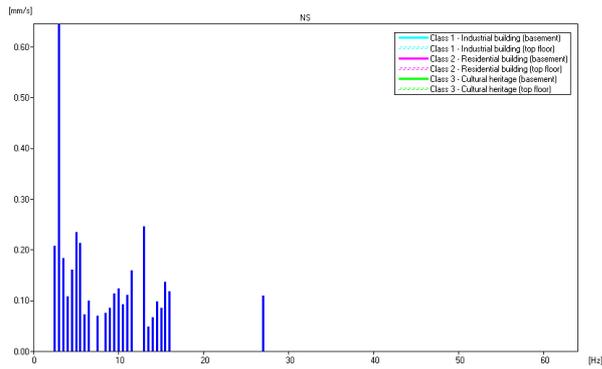
Stazione A – Componente NS: 0.64 mm/s

Gli strumenti sono stati accoppiati al suolo tramite appositi piedini con direzione del sensore NS perpendicolare alla linea ferroviaria. I risultati ottenuti, durante la registrazione del 13/06/2012 protratta per 24 ore, sono visibili nei grafici riportati a seguire.

Le due stazioni di misura, hanno misurato le stesse vibrazioni, sia in termini di entità della deformazione che di frequenza. In particolare:

Stazione A	Stazione B
Componente NS: 0.64 mm/s	Componente NS: 0.63 mm/s
Componente EW: 0.34 mm/s	Componente EW: 0.34 mm/s
Componente Z: 0.76 mm/s	Componente Z: 1.09 mm/s

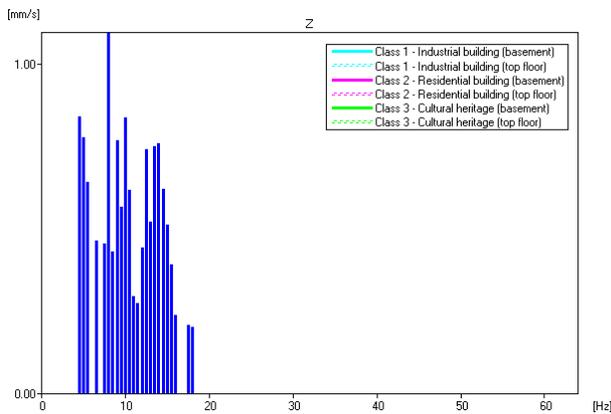
Stazione B – Componente Z: 1.09 mm/s

Le massime vibrazioni indotte nelle 24 ore sono state generate da eventi sismici. Il riconoscimento di una perturbazione sismica rispetto a quella generata dal transito dei treni è stata effettuata analizzando la forma d'onda generata.

Le vibrazioni indotte dal passaggio di un treno merci carico con direzione nord-sud sono state, rispetto all'evento sismico che ha generato la massima deformazione, poco più della metà in senso verticale, e 3-4 volte inferiori nelle componenti di taglio (come peraltro era da aspettarsi): questo significa che le vibrazioni indotte dal treno prediligono la componente verticale, ma danno uno scarso contributo alla componente orizzontale.

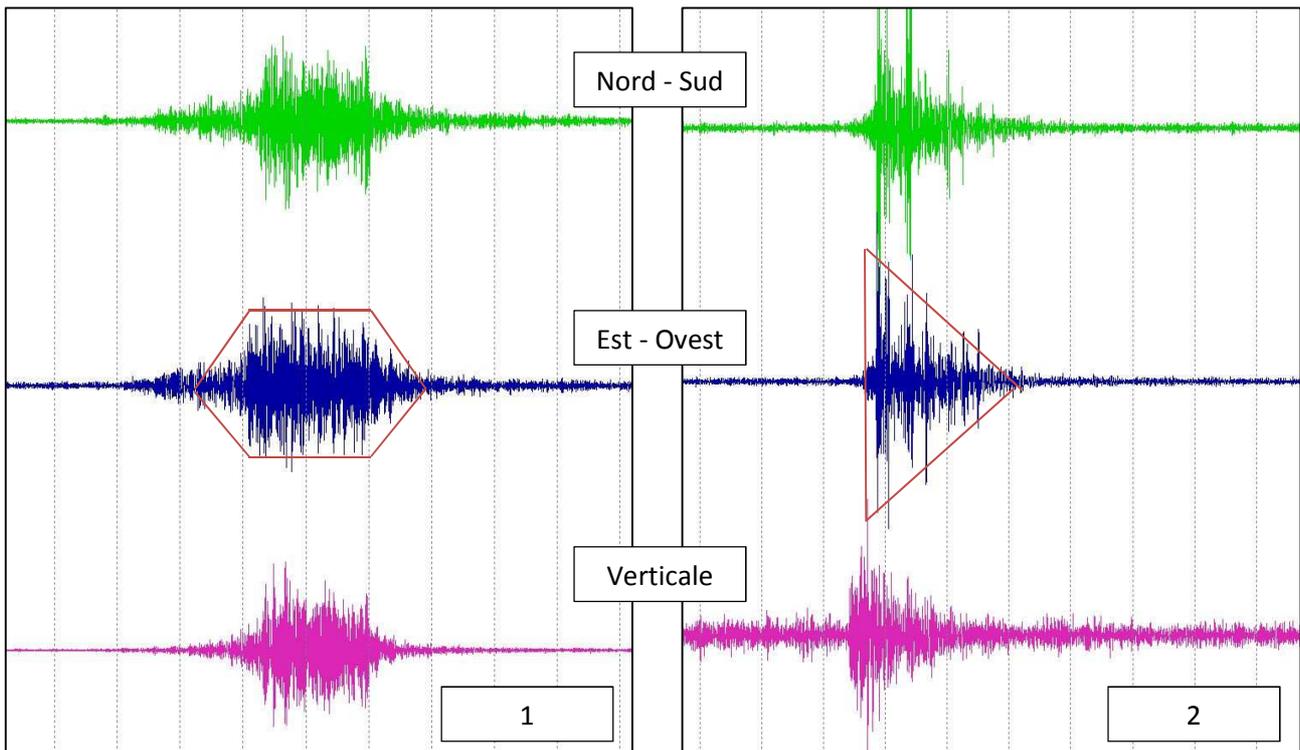
Vibrazione indotta da treno:

- il segnale arriva contemporaneamente nelle tre direzioni
- aumento e diminuzione graduale di intensità

Vibrazione indotta da evento sismico:

- le onde P (di compressione – tracciato viola) arrivano prima di quelle S (di taglio – tracciato verde e blu)
- l'intensità massima è localizzata nella prima parte della perturbazione

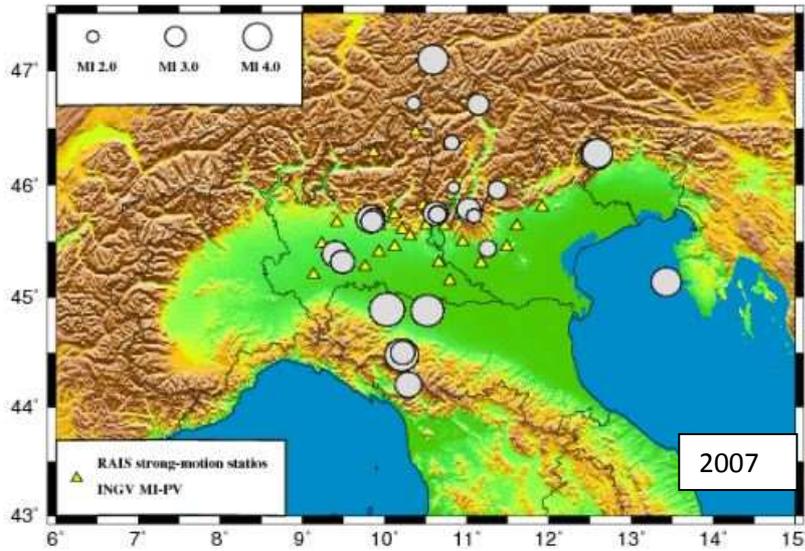
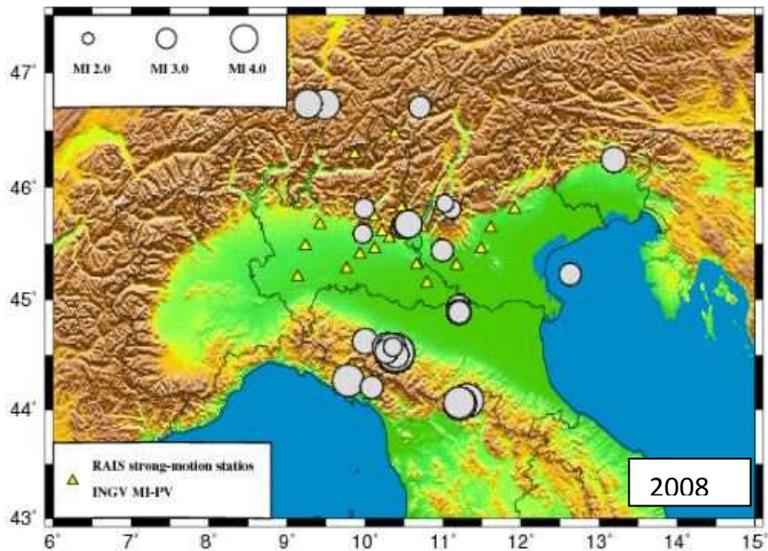
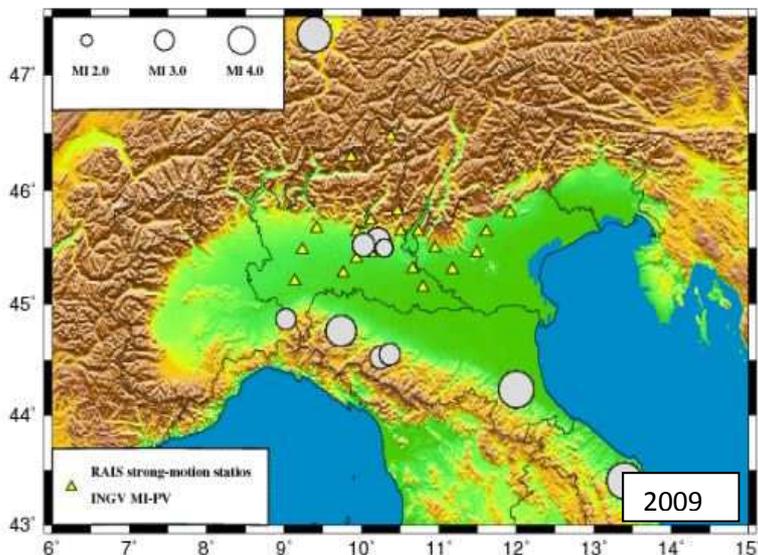
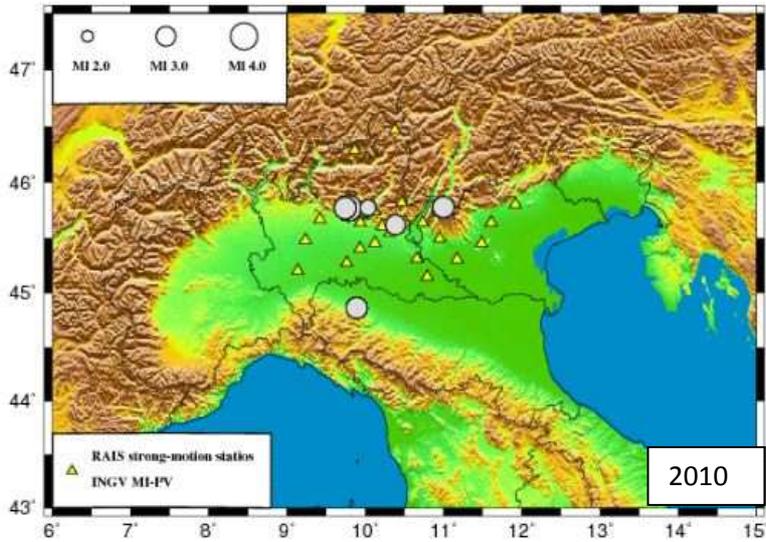
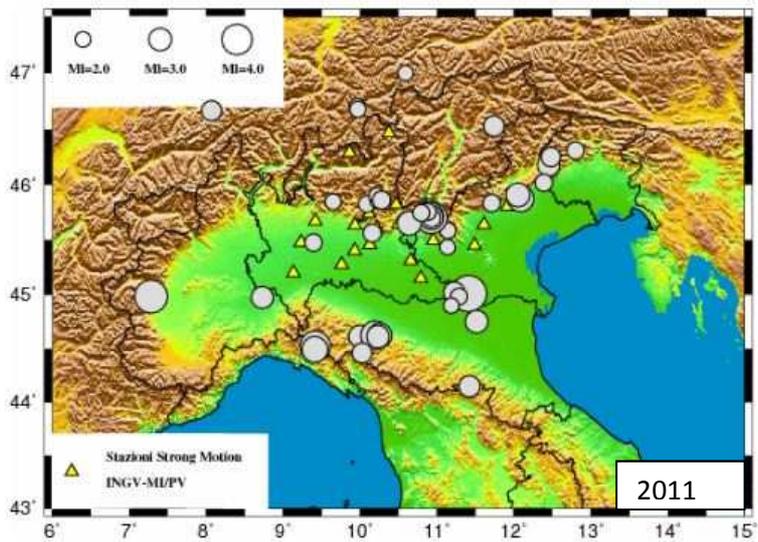
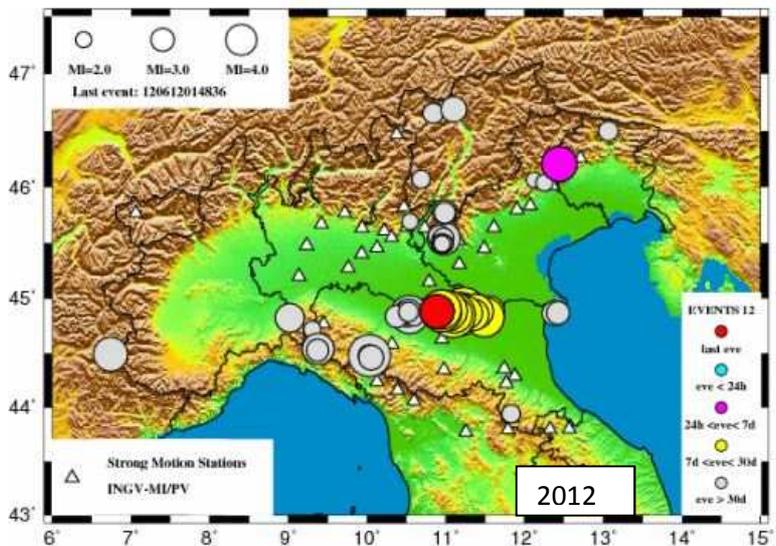
Una ricerca storica degli eventi sismici registrati nell'area negli successivi alla realizzazione della pavimentazione (2007) (Fonte:RAIS Rete Accelerometrica Italia Settentrionale, sito <http://rais.mi.ingv.it/>), ci sono stati, a parte i recenti episodi del 2012, 2 anni di attività sismica: 2008 e 2011 (V. allegati 1 e 2)

In questi due anni si sono verificati eventi sismici localizzati nella fascia est e sud est dell'area indagata. Si tratta di fenomeni di una certa entità che, **in quanto poco profondi**, risultano tali da generare onde superficiali (di taglio) di notevole entità.

Le caratteristiche degli eventi sismici (profondità e potenza) , nonché la loro posizione, sono compatibili con il quadro deformativo riscontrato nella Stazione in oggetto.

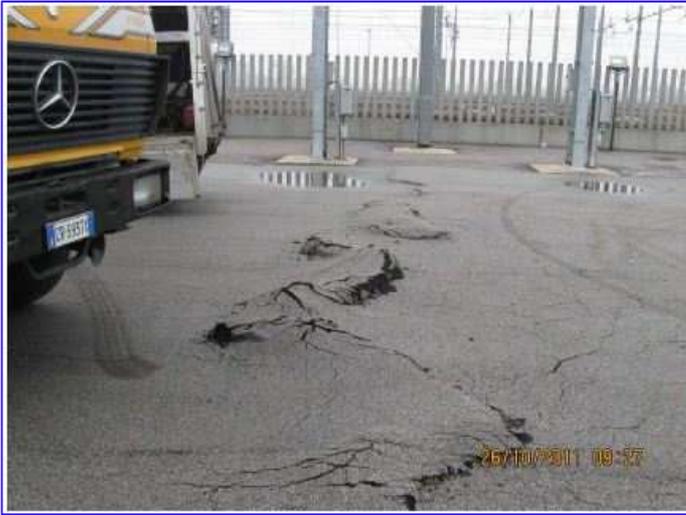
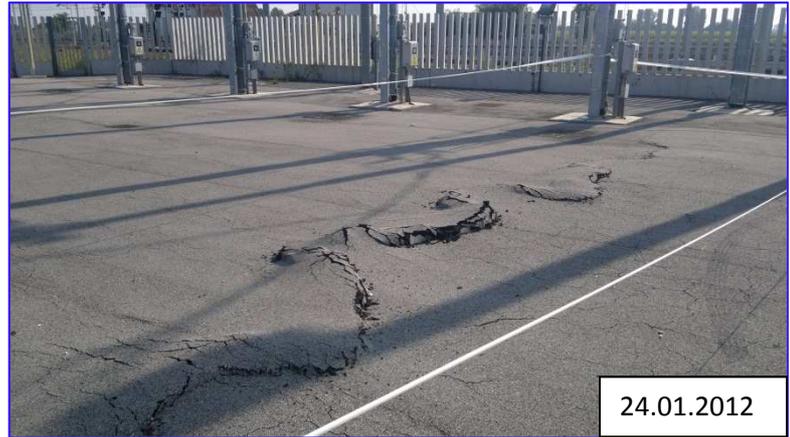
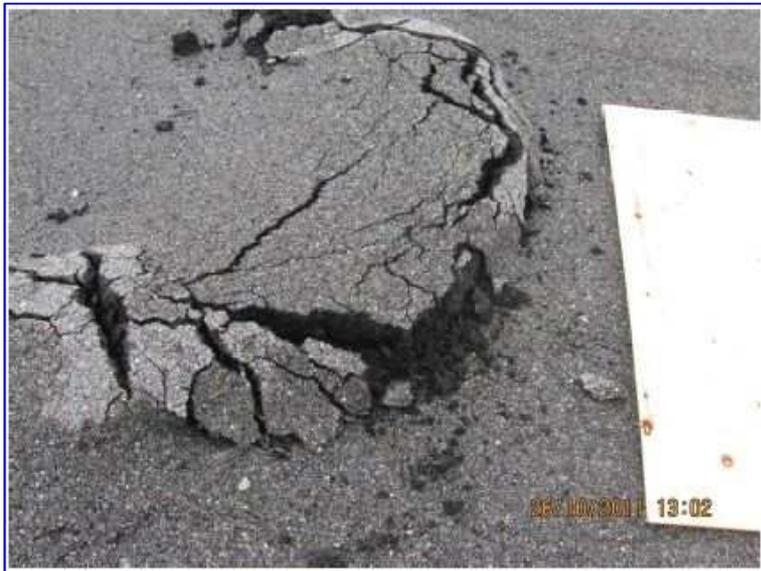
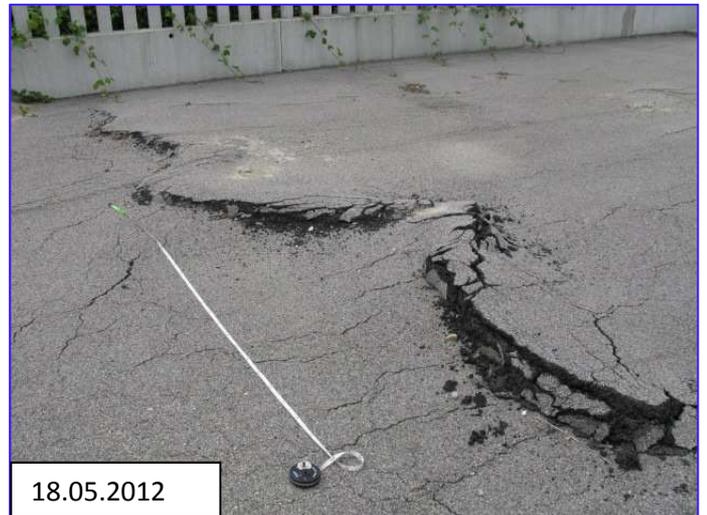
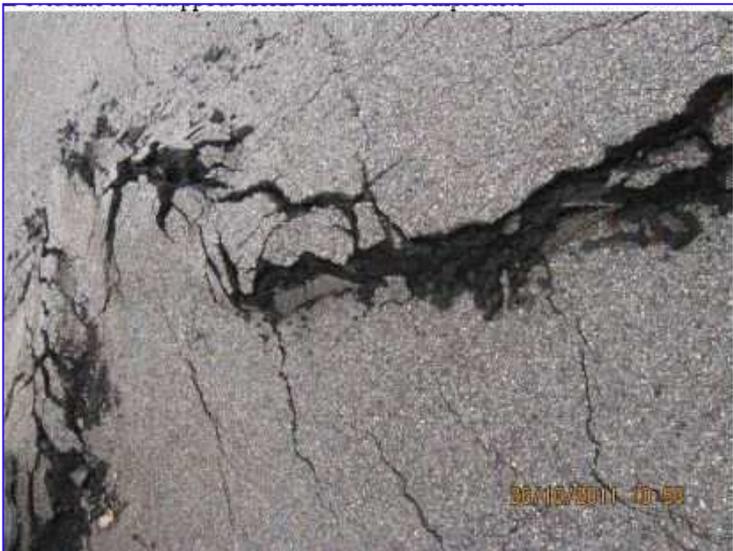
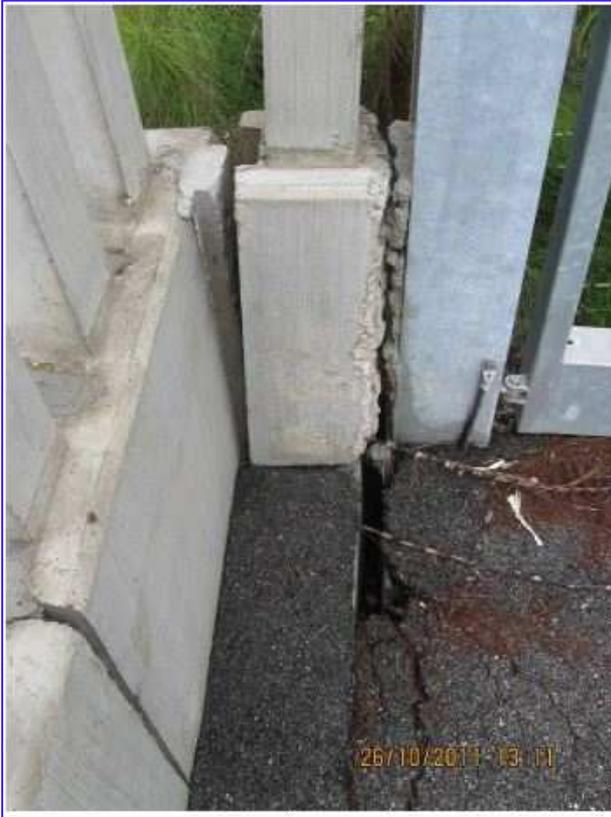
Il confronto tra le foto eseguite nei vari periodi, a partire da quelle fatte al momento della prima indagine geologica mostra che in realtà, sino agli ultimi eventi sismici del Maggio-Giugno 2012, non si sono avuti particolari incrementi nelle deformazioni: da quanto è stato riferito, le prime deformazioni sarebbero apparse già l'anno successivo alla realizzazione della pavimentazione, ovvero già dal 2008. Un forte incremento è stato poi nel 2011, anno della prima indagine geologica, ma da allora non appaiono evidenti incrementi nelle deformazioni e fessurazioni.

Dopo l'incremento delle deformazioni, nell'anno 2011, i movimenti sembrano essersi conclusi, pur con gli ultimi eventi sismici del 2012: le fratturazioni verificatesi nel manto bituminoso di copertura hanno interrotto la trasmissione di energia da parte delle onde superficiali, indicando così anche il possibile intervento: al fine di non vanificare ogni intervento di ripristino della pavimentazione sarà opportuno creare delle interruzioni dei flussi d'onda mediante trincee, scavate sino a terreno naturale e riempite in ghiaietto, con tubo di fondo per allontanare le acque di infiltrazione. Analogamente in ghiaietto sarà il perimetro della pavimentazione, per separare quest'ultima dal muretto di recinzione.

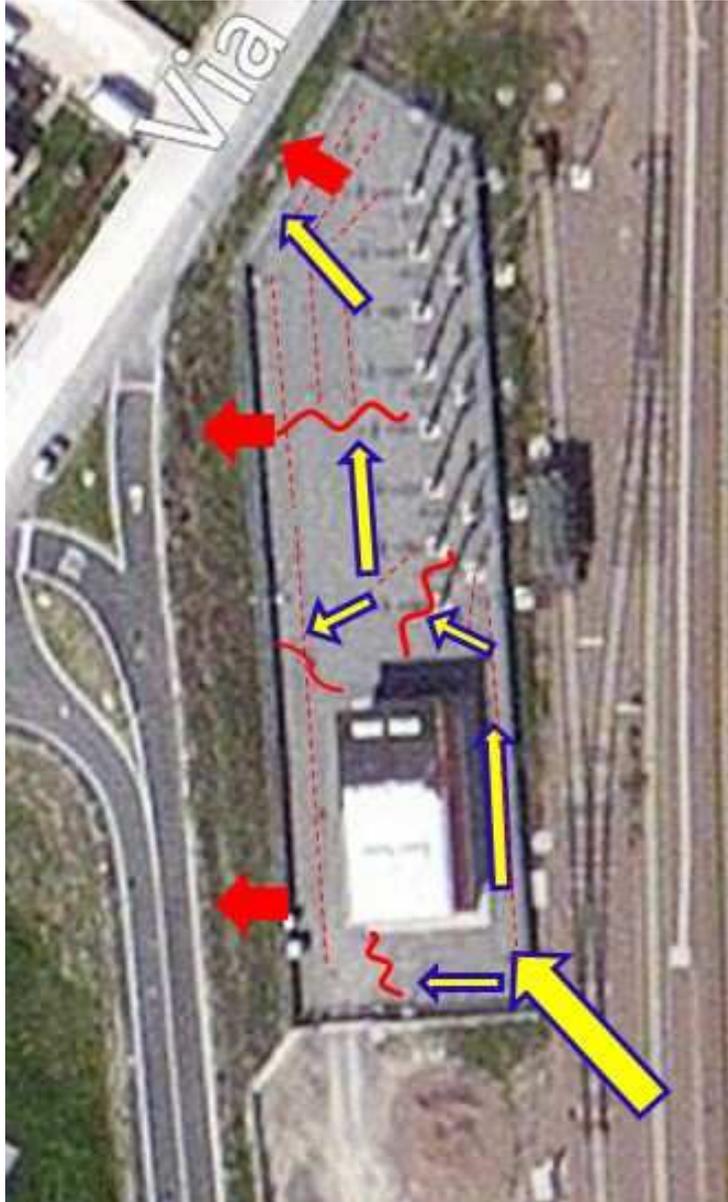
Le indagini effettuate hanno confermato che le deformazioni indotte sulla pavimentazione in conglomerato bituminoso e sulle opere murarie di recinzione sono state provocate da onde orizzontali con direzione SSE – NNW. **Tuttavia la stessa indagine ha dimostrato che le onde che hanno generato la maggiore deformazione non sono quelle trasmesse dai treni merci in transito, ma da eventi sismici aventi magnitudo >2, verificatisi a sud di questa stazione negli anni 2008 e 2011.**

Direzione di propagazione onde superficiali

Ondulazioni nella pavimentazione

Principali fratturazioni nella pavimentazione

Direzione di dislocazione del muro di recinzione
